# Berichte über kirchliche Baumaßnahmen und Restaurierungen in der Diözese Hildesheim

## 1. Die St.-Annen-Kapelle am Dom zu Hildesheim

Von Wolfgang Lorke

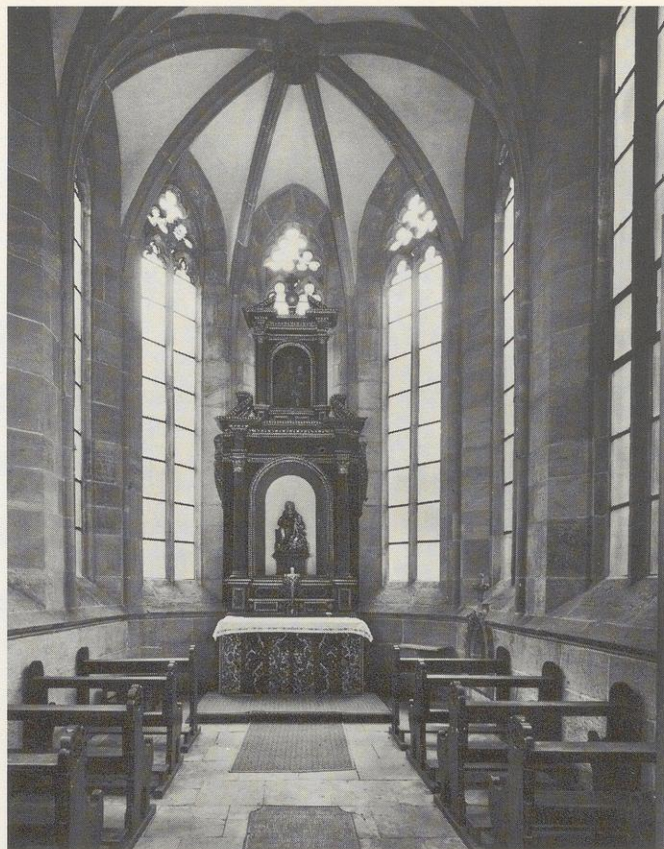
*Annenkapelle vor der Restaurierung  
Foto: H. Wehmeyer, Hildesheim*

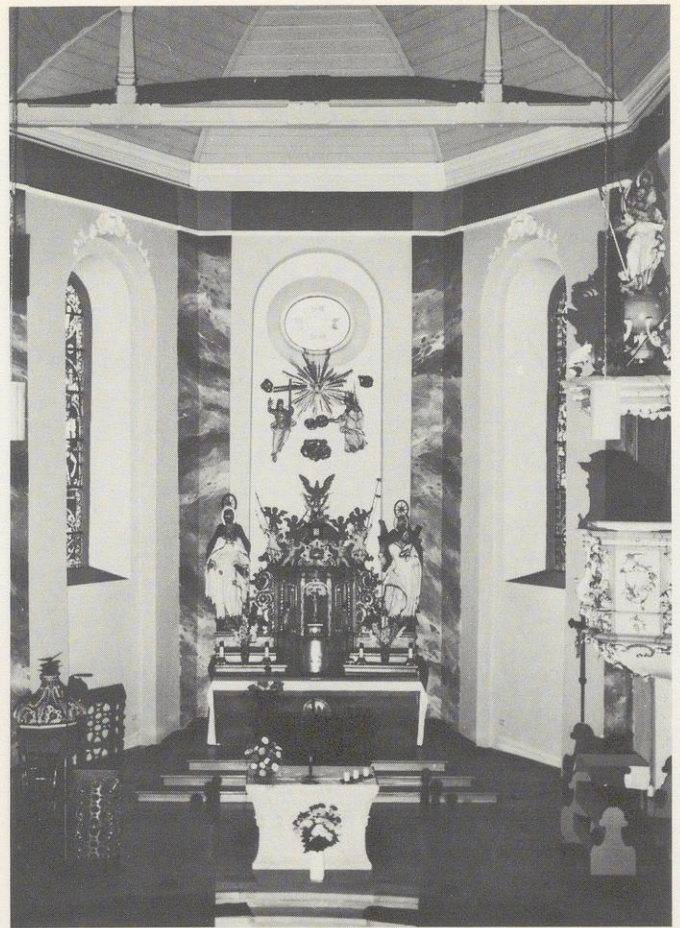
Innenaufnahme von St. Mauritius in Duderstadt-Desingerode nach der Renovierung  
Foto: W. Heinrichs, 8. 8. 1981

nen. Die Weihe erfolgte 1756. Es handelt sich um einen einschiffigen ursprünglich gewölbten Sandsteinquaderbau mit Westturm. Die Fassade ist durch Lisenen und Gurtgesimse reich profiliert. Ein großes Deckengemälde ist bei dem Abbruch des Gewölbes, das 1792 einzustürzen drohte, verlorengegangen. Die Längswände der Kirche sind durch den statisch nicht einwandfrei abgeleiteten Gewölbedruck sehr stark nach außen ausgewichen. 1870 wurden ein hölzernes Segment-Tonnengewölbe eingezogen und die nicht mehr im Lot stehenden Außenwände mit durchlaufenden Stahl-Rundankern gesichert. 1912 erhielt die Kirche die noch heute vorhandene Bleiverglasung. St. Mauritius war von den Untereichsfelder Kirchen diejenige, deren äußere Sandsteine die größten Verwitterungsschäden zeigten. Deshalb erfolgte in den Jahren 1977 bis 1978 eine umfangreiche Außeninstandsetzung. Die Sandsteine wurden teilweise ausgewechselt oder ergänzt, gereinigt, gehärtet, ausgefugt und wasserabweisend behandelt. Die Regenwasserableitung wurde erneuert und verbessert, damit in Zukunft die Schadensgefahr vermindert ist.
