### *Pfarrkirche St. Peter und Paul in Katlenburg-Lindau*

*Katlenburg-Lindau: St. Peter und Paul*

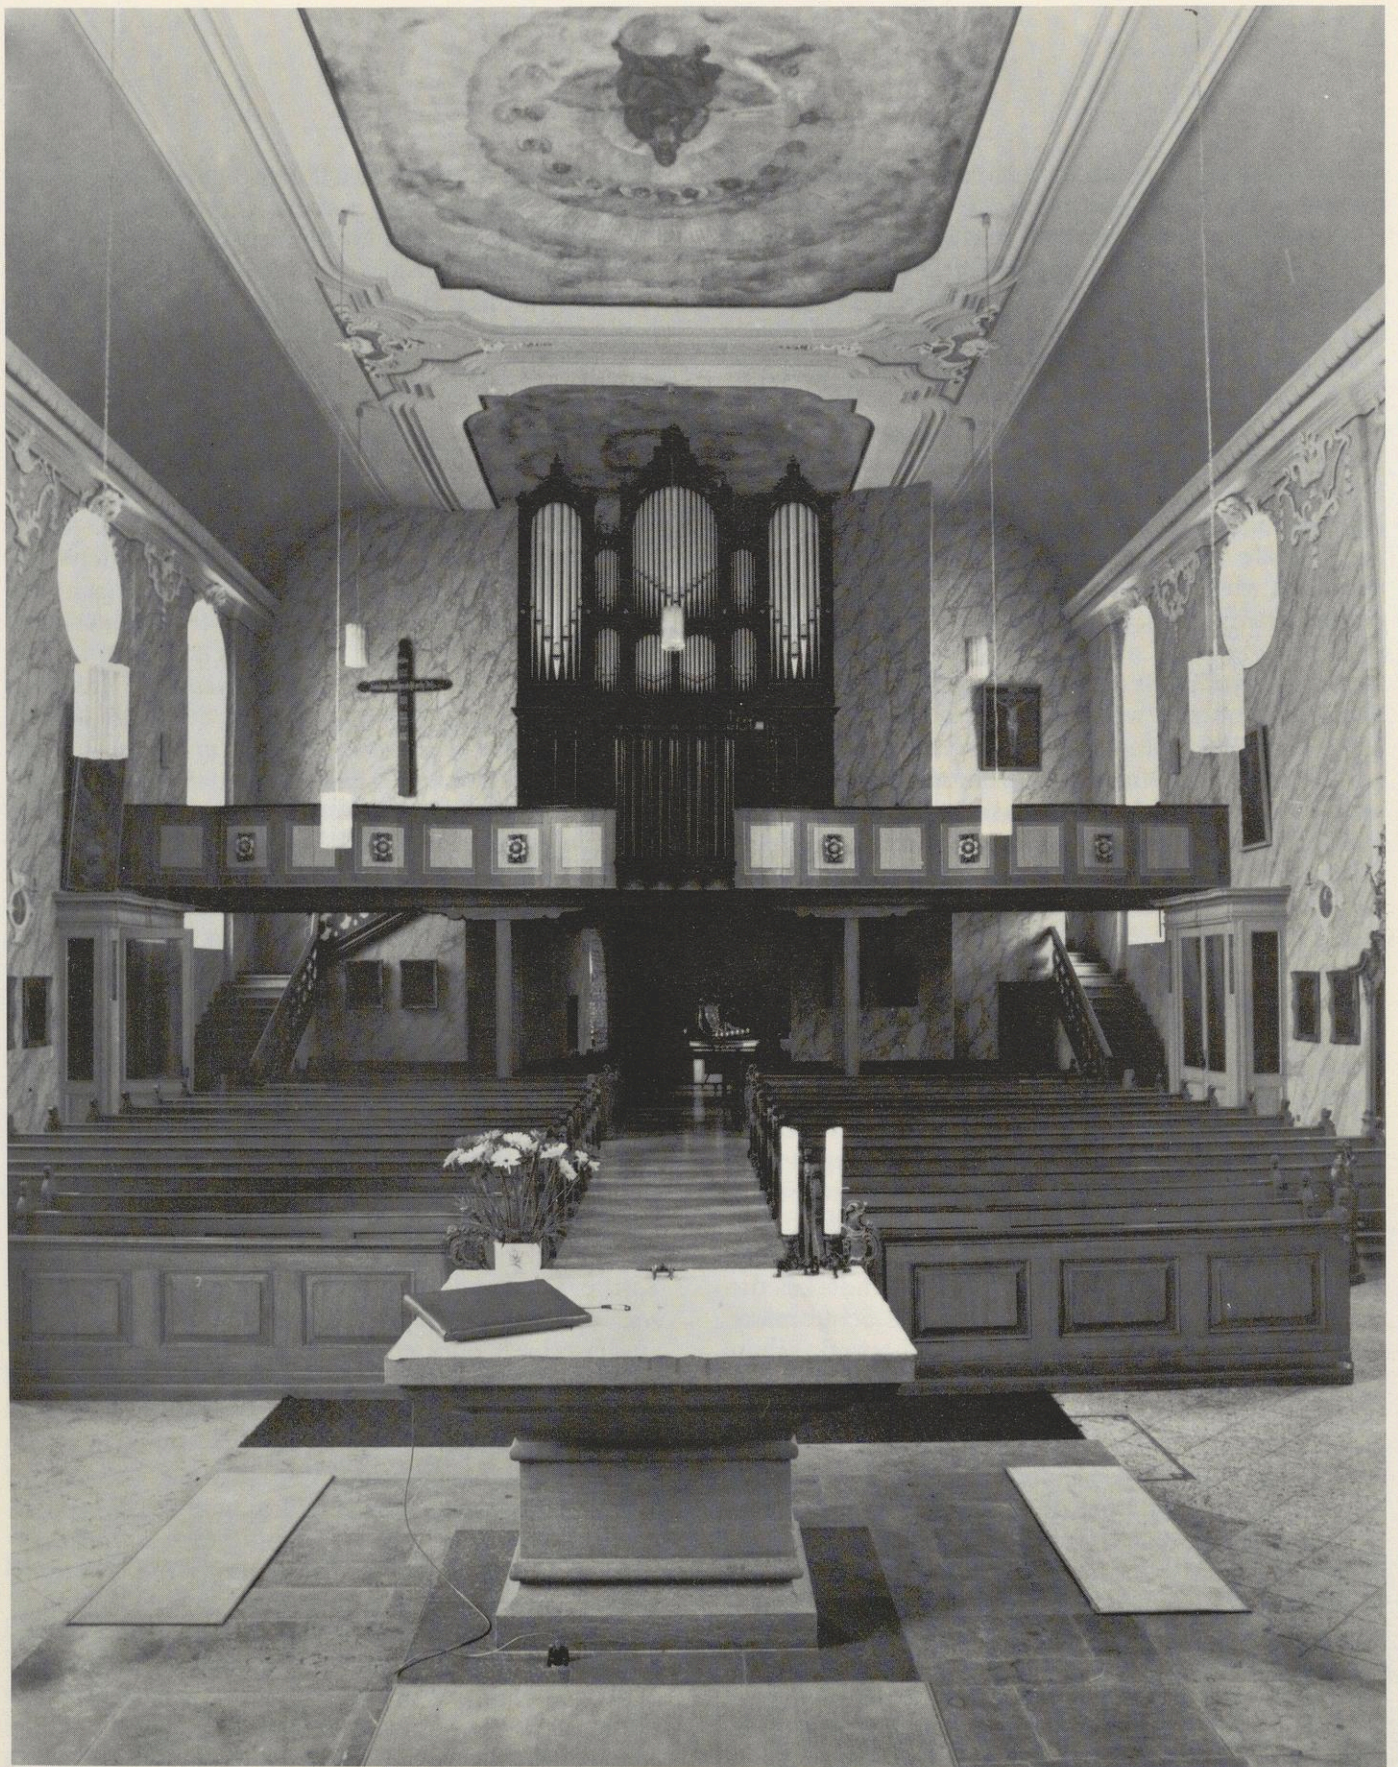
1972 beantragte die Kirchengemeinde eine gründliche Sanierung und Restaurierung der Kirche von außen und innen sowie einen neuen, vergrößerten Sakristeianbau mit einem gleichzeitigen Einbau einer Heizung. Das Sandsteinmauerwerk der Kirche, des Turmes und besonders des kleinen, völlig unzureichenden Sakristeianbaues zeigte große Verwitterungsschäden. Zunächst wurde 1977 die alte Sakristei abgetragen und unter Verwendung vorhandener Materialien und Bauteile vergrößert, unterkellert und 2geschossig wieder aufgebaut. Die äußere Gestaltung erfolgte in engem Bezug zu der vorhandenen Bausubstanz der Kirche. Die Sandsteine der Kirche und des Turmes sowie die Architekturgliederungen wurden teilweise ausgewechselt oder ergänzt, gereinigt, gehärtet, ausgefugt und wasserabweisend behandelt. Auch die Regenwasserableitung wurde erneuert und verbessert, damit in Zukunft die Schadensgefahr vermindert ist. Die sehr schönen Eichen-Eingangstüren sind unter Verwendung der abgängigen Originale neu hergerichtet worden. Bei dem Einbau einer Warmluft-Fußbodenheizung wurde besonders auf die Erhaltung der wertvollen Inneneinrichtung Rücksicht genommen. Die Fußboden-Oberflächenerwärmung gewährleistet eine bescheidene gleichmäßige Temperierung des Raumes ohne Temperatur- und Luftfeuchtigkeitschwankungen. Die vorhandenen Holzfenster waren völlig undicht und mit Klarglas einfach verglast. Es

war notwendig, neue Stahlfenster mit einer äußeren Schutzverglasung und einer inneren Bleiverglasung als Doppelfenster zu erstellen. Der Entwurf stammt von dem Bildhauer Heinrich Gerhard Bücker aus Vellern. Auch die Leuchten und die Elektroanlage wurden erneuert. Die Stuckgliederungen an der Decke und den Wänden wurden gesichert und ergänzt. Durch Kunstharzdubletten vorhandener Stuckprofile und Ornamente konnten bisher im Chorraum nur aufgemalte Gliederungen hergestellt werden. Bei der Freilegung des Innenanstriches traten überraschend Reste einer ersten, bisher unbekannten Raumfassung zutage. Durch die vom Institut für Denkmalpflege durchgeführten Untersuchungen gelang es, ein klares Gesamtbild des Ausmalungssystems und der Raumgestaltung zu gewinnen.
