# *Die Restaurierung der Konventsgebäude, der Klosterkirche St. Michael und der Nebengebäude in Marienrode (1986 – 1988)*

Von Wolfgang Lorke

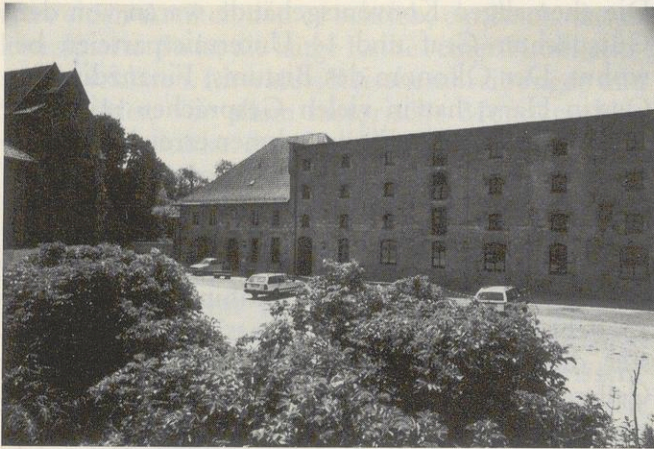
*Gästehaus – nach dem Umbau der Stallungen und Kornspeicher*

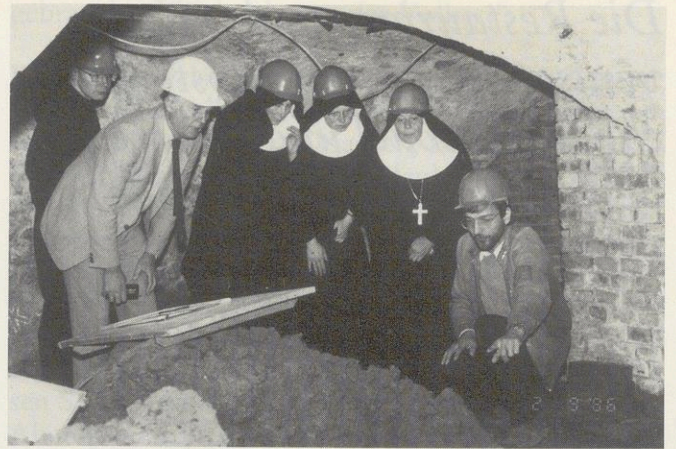
*Konventsgebäude – Kellergeschoß des Nordflügels – Pfahlgründung  
Äbtissin Edeltraud, Sr. Maria Elisabeth, Sr. Simone, Pater Andreas,  
Diözesanoberbaurat Lorke, Diözesankonservator Kruse*

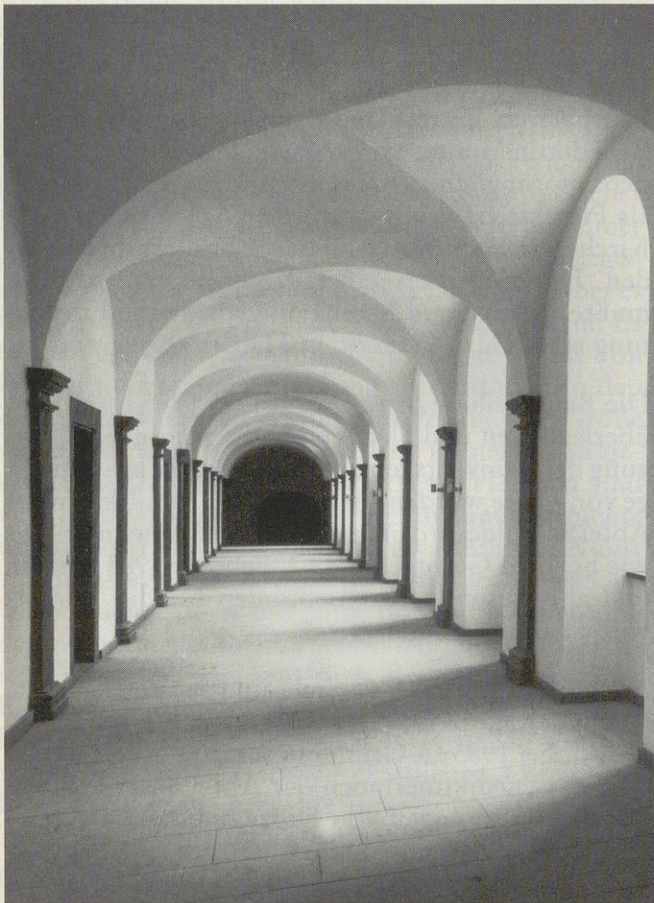
*Ostflügel des Kreuzganges nach der Restaurierung (Blick nach Süden)*

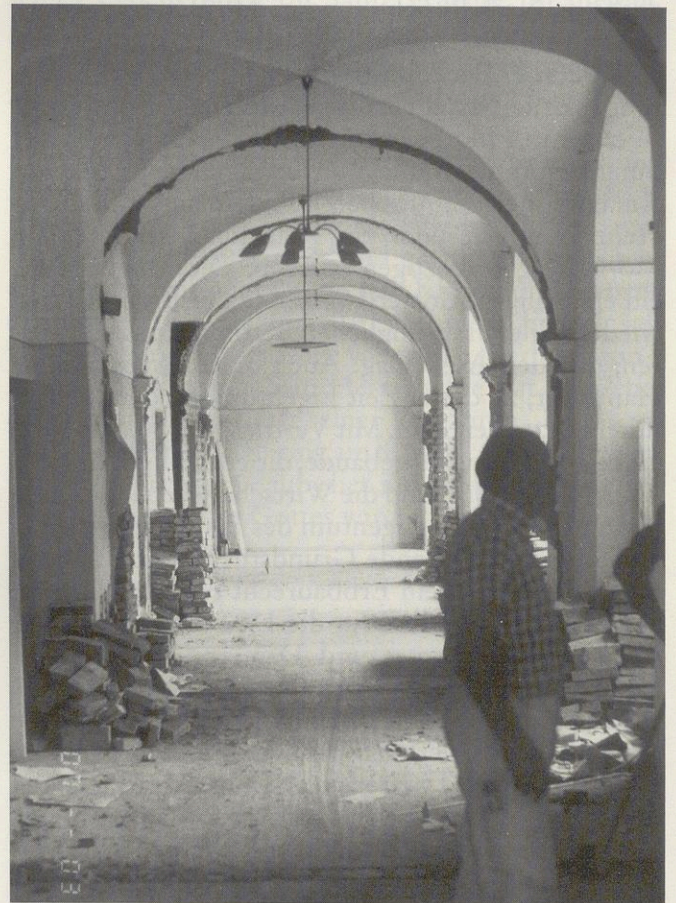
*Ostflügel des Kreuzganges während der Restaurierung. Einige Querwände sind bereits beseitigt.*
