Claudia Schindler

### Marienfigur der Verkündigungsgruppe an der Sakristei der Hildesheimer St.-Andreas-Kirche

1 Ein Beitrag zur Objektgeschichte und Konservierung

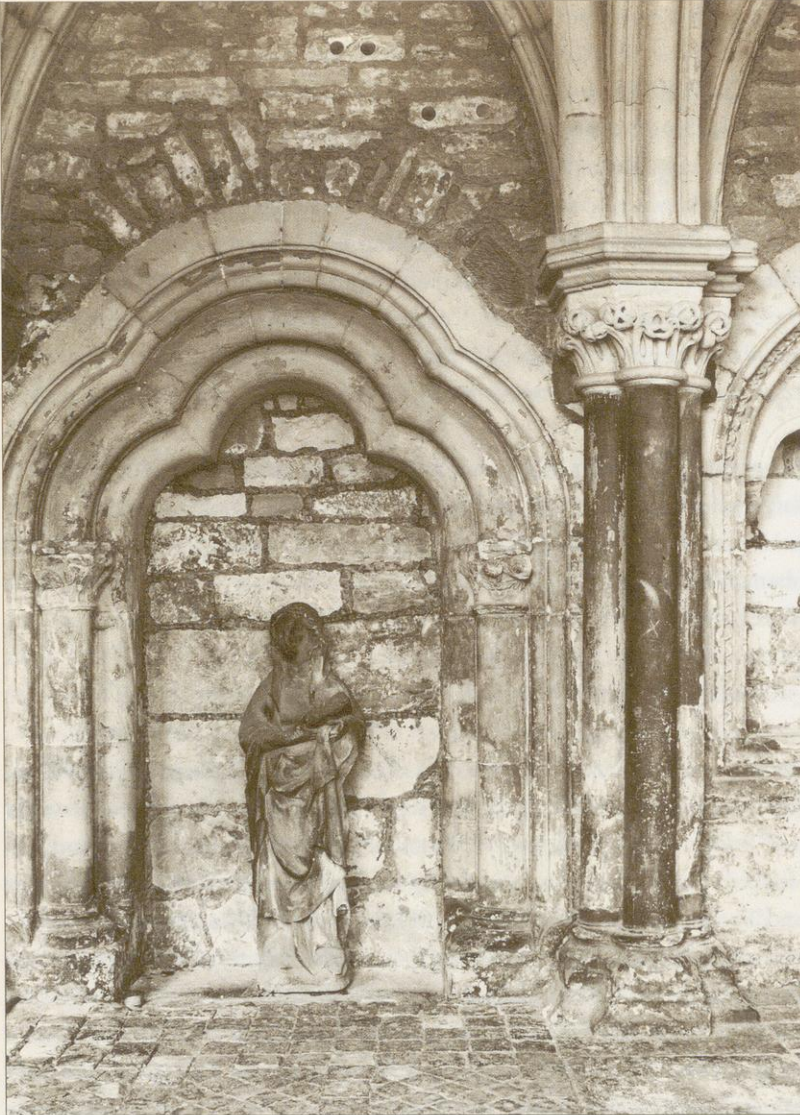
ABB. 1 \_ Aufstellungsort der Marienfigur vor der Restaurierung in der Nische des 4. Joches (zugesetzte Tür zum Refektorium) im Kreuzgang St. Michael, Hildesheim.

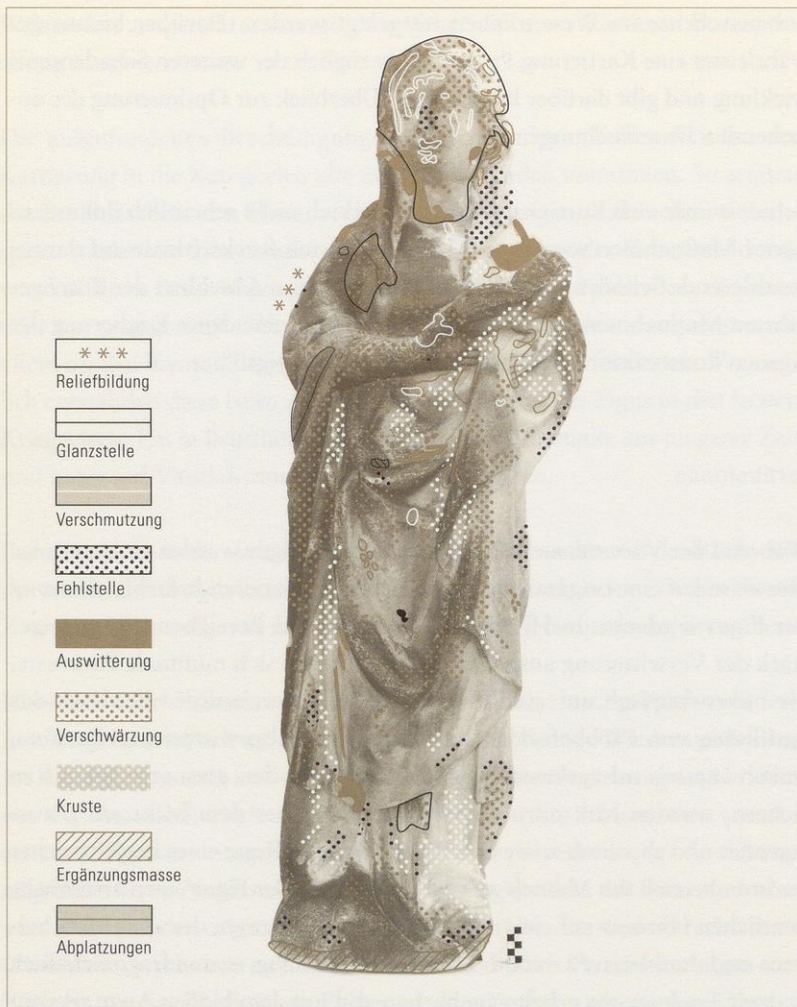
Schäden zeichneten sich vor allem an den oberflächennahen Bereichen ab. Die stark verschwärzte Oberfläche, die sowohl mit dünnen oberflächenparallelen, als auch mit dicken blumenkohlartigen Krusten vor allem in geschützten Bereichen überzogen war, beeinträchtigte das Erscheinungsbild der Figur erheblich. Mittels Röntgendiffraktometrie<sup>8</sup> konnte als Hauptkomponente der oftmals mehrschichtig aufgebauten und pustelartigen Krusten Gips identifiziert werden. Weitere Bestandteile sind im Wesentlichen Ruß-, Schweb- und Staubpartikel aus der Luft.

Vor der Restaurierungsmaßnahme konnte nur in wenigen Bereichen die originale Oberfläche wahrgenommen werden. Die ausgeprägten großflächigen Verschwärzungen beeinträchtigten nicht nur das ästhetische Erscheinungsbild, sondern führten im weiteren Verlauf zu Schäden, wie der Verdichtung und schließlich dem Verlust der originalen Oberfläche. Dies bestätigten Untersuchungen zur Flüssigkeitsaufnahme mit einem Kapillartränkungsprüfrohr<sup>9</sup>, wobei sowohl Messungen mit Wasser, als auch mit Testbenzin durchgeführt wurden. Die partiell stark verdichtete Oberfläche hatte zur Folge, dass es bei extremer klimatischer Beanspruchung zum Wasserstau an der Grenzfläche Naturstein/Kruste und letztendlich zu einer Auflockerung des Gefüges kam. Sandende Bereiche, die erfreulicherweise lokal eingegrenzt werden konnten, waren die Folge.

Thermische Spannungen zwischen Kruste und Stein führten, wie partiell zu beobachten war, zu Abplatzung und Verlust der originalen Oberfläche. Zusätzlich verursachte die stark vergrößerte und zerklüftete Oberfläche der Krusten eine vermehrte Anlagerung von Staub- und Rußpartikeln und verstärkte damit die ablaufenden Prozesse. Eine Reinigung der Oberfläche war daher unabdingbar, um somit die Schadensabläufe zu unterbrechen und eine wirksame Konservierung durchzuführen.

**ABB. 2** \_ Kartierung der Schäden und der späteren Übermalung auf der Vorderseite der Figur. Für die praktische Durchführung der Kartierung wurden einzelne Schadensphänomene am Objekt bestimmten Farben bzw. grafischen Mustern zugeordnet und diese auf einer Kartierungsfolie eingetragen.

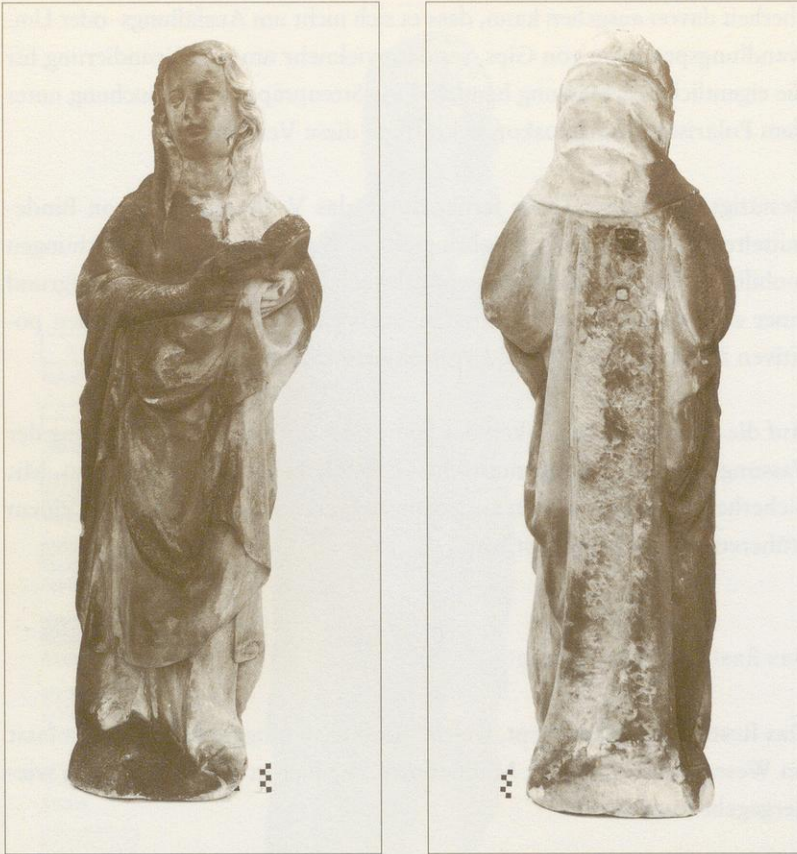
ABB. 3 / 4 Vorder- und Rückansicht der Marienfigur nach der Konservierung.

Weitere kleinere Ergänzungen zur Sicherung von gefährdeten Kanten<sup>14</sup> wurden mit einer dem Original angepassten Masse auf Basis von wässrigem Kieselöl, Quarzmehl und Trockenpigmenten durchgeführt. Da sich bei der Intervention um eine rein konservatorische Maßnahme handelte, wurde der vorgefundene Bestand ausschließlich gesichert und Schadensfaktoren entfernt bzw. minimiert. Die Rekonstruktion fehlender Bereiche, wie beispielsweise die Nase, war nicht vorgesehen. (ABB. 3 UND 4)
