## *II. Kirche Bilshausen*

*Außenansicht von St. Kosmas und Damian in Bilshausen.*

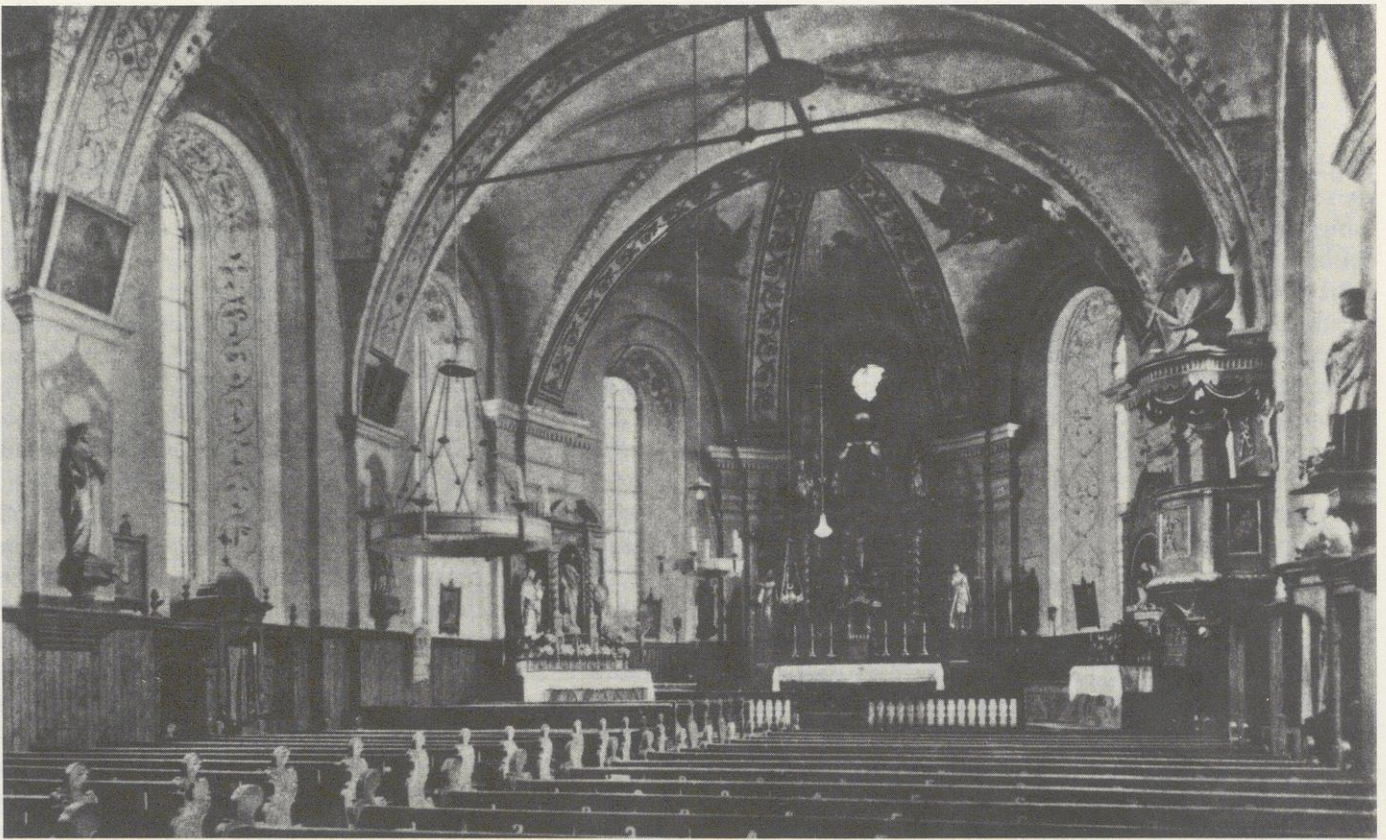
*Innenraum der Kirche St. Kosmas und Damian in Bilshausen.  
Aufnahme nach 1881, vor 1957.*

sich schließlich auch die wohl 1872/73 erfolgten Umgruppierungen im figuralen Bereich aus, darunter vor allem die Anordnung eines Kruzifixus mit Assistenzfiguren vor dem Altarblatt, das wegen der verwendeten Rahmenhölzer und Fixierungsbrettchen sowie aus stilistischen Gründen seinerseits eine Ergänzung aus dem Anfang des 20. Jahrhunderts darstellte.

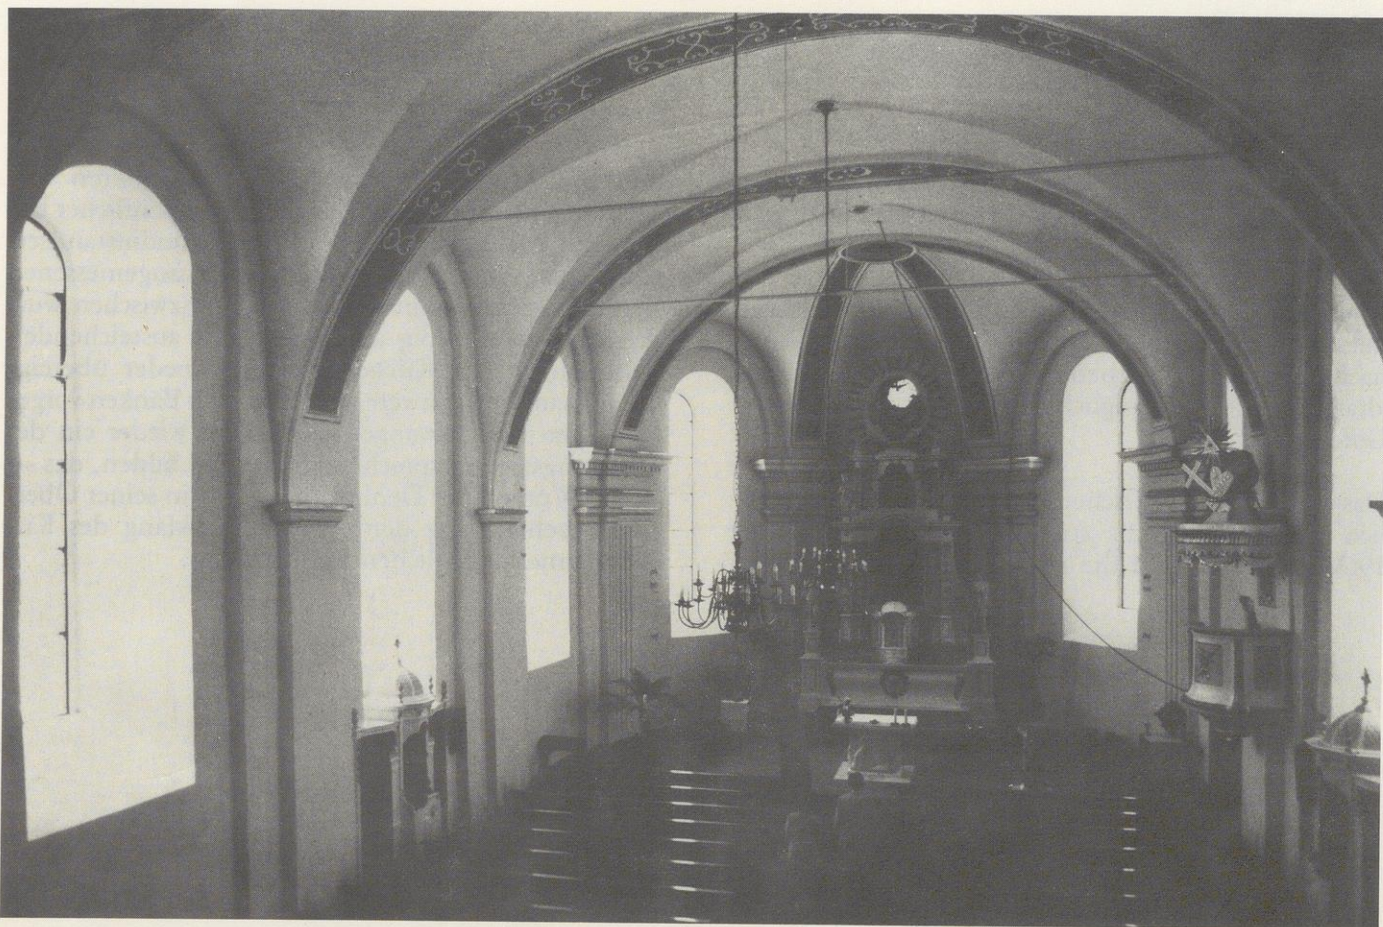
*Innenraum der Kirche St. Kosmas und Damian in Bilshausen.  
Aufnahme nach der letzten Renovierung.*

Anlässlich der Restaurierung wurde die für Altäre des Spätbarock und des Rokoko häufige, charakteristische straffe Vertikalbetonung wieder zurückgewonnen, um den Hochaltar optisch in das Gefüge des Kirchenraumes einzubinden. Hierfür war die Entfernung des Kruzifixus und seiner Assistenzfiguren unumgänglich, außerdem der Ausbau der Blumenbank sowie die Absenkung des Tabernakelgehäuses; der alte Drehtabernakel wird wieder in Funktion gesetzt und durch einen Panzer gesichert. Da sich Einzelheiten zeichnerisch schwer festlegen ließen, mußten die genaue Höhe der Absenkung, der Anschluß der Profileisten und andere komplizierte Details vor Ort festgelegt werden.

Da sich die originale Polychromie wegen der zahlreichen Überfassungen am Hochaltar selbst nicht mehr eindeutig feststellen ließ, wurde auf die älteste archivalisch belegte Fassung in Weiß und Gold zurückgegriffen; diese entspricht auch der Neufassung des Kirchenraumes in ihrem zeitlichen Kontext. Insgesamt waren rund 1400 Arbeitsstunden für die akribische re-

stauratorische Aufarbeitung des Hochaltars erforderlich, der Abblättern der Malschicht einschließlich des Kreidegrundes, Holzwurmbefall und Feuchtigkeitsschäden zeigte. Ein Ausdünnen der Übermalung erwies sich vor allem aus materialtechnischen Gründen schließlich als die beste Lösung, einen tragfähigen Grund für die Neufassung: sparsame Verwendung von 23 ½ karätigem Blattgold (Altgold) in den Absetzungen und Gemälderahmen, Weiß für die Flächen sowie Alabaster für Säulen und Statuen, die lediglich durch dezente Goldsäume (Altgold) akzentuiert sind, zu schaffen.
