## Die Bernwardsmauer in Hildesheim. Grabungsvorbericht

von Karl Bernhard Kruse

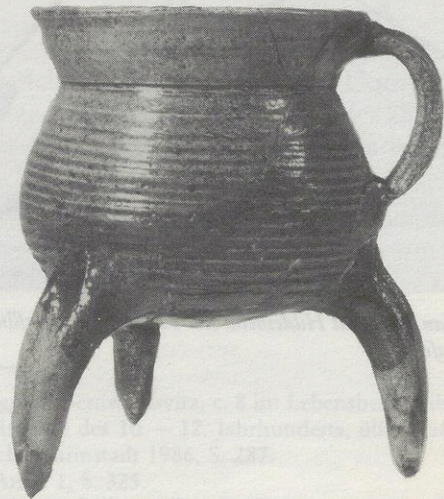
Abb. 1: Kleiner Henkelgraben, Anfang 17. Jhdt., außen und innen gelb glasiert, auf drei hohen Beinen stehend. Höhe: ca. 10 cm, Durchmesser: ca. 8 cm.

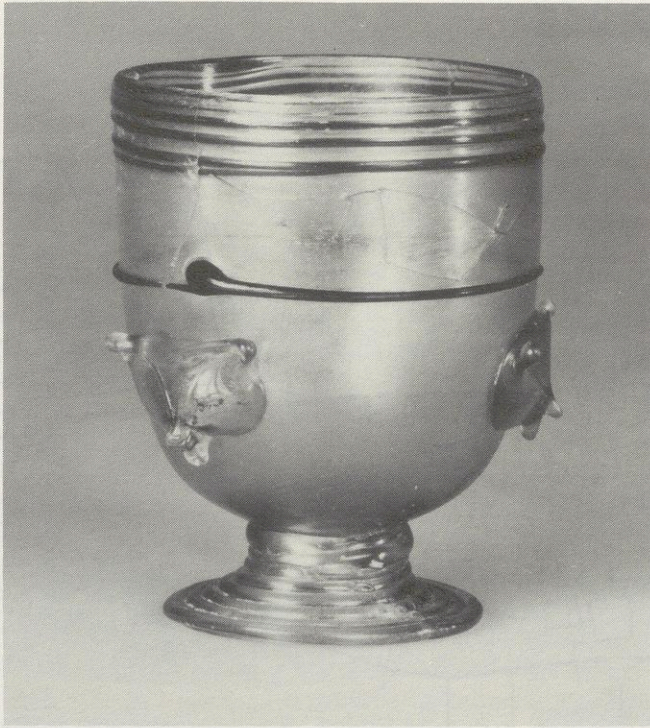
Abb. 3: Glasbecher, Anfang 17. Jhdt., restauriert. Durchsichtiges Glas mit blauen angeschmolzenen Glasringen und drei aufgesetzten Fuchs- oder Bärenköpfen. Höhe: ca. 9 cm, Durchmesser: ca. 7 cm.

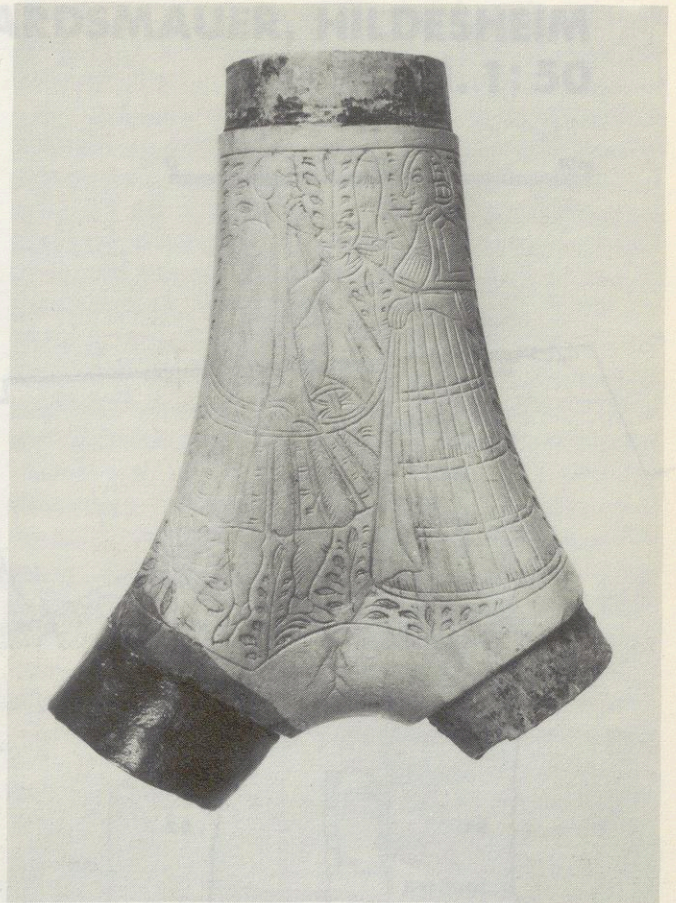
Abb. 4: Sog. Pulverflasche aus Hirschhorn mit Eisenmontierung und geschnitzter Oberfläche, Anfang 17. Jhdt. Länge: ca. 16 cm, Breite: ca. 12 cm.
