# *Die Restaurierung der Konventsgebäude, der Klosterkirche St. Michael und der Nebengebäude in Marienrode (1986 – 1988)*

Von Wolfgang Lorke

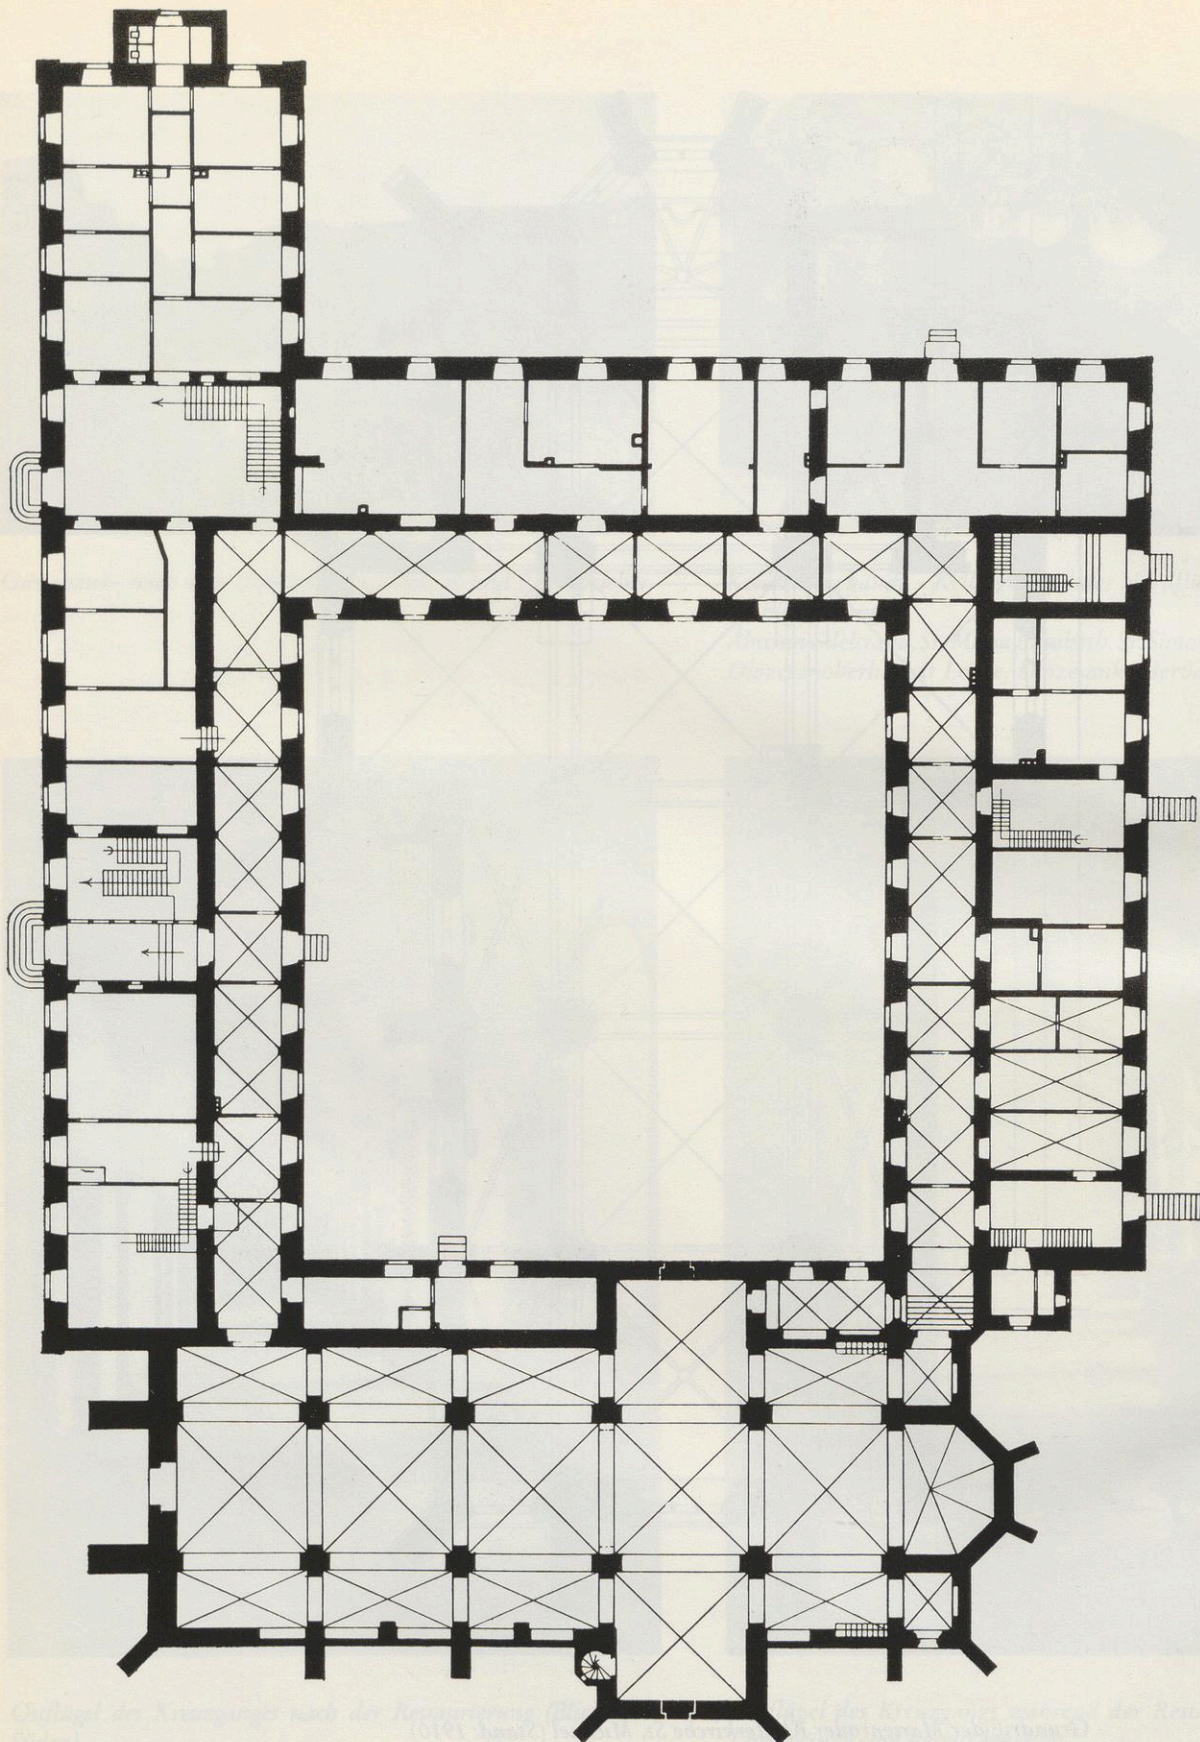
Grundriß der Klosteranlage Marienrode (Stand: 1910)

Insgesamt 15 Wohnungen und Büroräume der Gutsverwaltung wurden eingerichtet und immer wieder verändert. Der Kreuzgang, der Dormitoriumsgang, der Kapitelsaal und die Konventsräume waren nicht mehr erkennbar. Durch den Einbau von Trennwänden, Zwischendecken, Schornsteinen, sanitären Anlagen, zusätzlichen Türen und Treppen erfolgten wesentliche Eingriffe und Beschädigungen der historischen Bausubstanz in erheblichem Umfang. Für unsere Planung im Dezember 1985 standen nur die vorbezeichneten äußerst geringen Unterlagen zur Verfügung.

Durch Fußbodenanschlüttungen waren der Kreuzgangfußboden und die Basen der Pilaster nicht mehr sichtbar. Die in allen Räumen eingebauten Zwischendecken veränderten die Raumhöhen und verdeckten die vorhandenen Gewölbe. Durch den früheren Einbau der Schornsteine sind Gewölbe, Fachwerkwände und Architekturgliederungen beschädigt worden. Neue Treppenanlagen wurden beseitigt. Im Kreuzgang sind beschädigte und teilweise zerstörte Basen, Pilaster und Kapitelle wiederhergestellt worden und erhielten die Blaumarmorierungsfassung nach den noch vorhandenen guten Originalbefunden. Auch die Innentüren wurden aufgrund von vorgefundenen historischen Vorbildern rekonstruiert. Durch diese Maßnahmen erhielt der Kreuzgang sein ursprüngliches Erscheinungsbild zurück. Kapitelsaal und Konventszimmer entsprechen nach unseren Erkenntnissen ebenfalls der Originalgestaltung. Dabei ist anzumerken, daß der Kapitelsaal ursprünglich eine flache Holzbalkendecke erhalten hatte. Die Balkenaufgabe wurde bei der Voruntersuchung entdeckt. Wann im 18. Jahrhundert die vorgefundene dreijochige Kreuzgrateinwölbung erfolgt ist, kann nicht mehr festgestellt werden. Wir mußten wegen starker Deformierung das 3. nördliche Joch erneuern. Der Kreuzgang erhielt einen neuen Sandsteinfußboden, der in Material und Fugenaufteilung dem im Ostflügel in einem kleinen Teilbereich vorhandenen Originalbefund entspricht. Die Konventszimmer erhielten einen Dielenfußbodenbelag, der Kapitelsaal und das Refektorium Sandsteinplatten wie im Kreuzgang, aber mit Fußbodenheizung. In der Außenwand des Osttreppenhauses zwischen Kapitelsaal und Bibliothek haben wir festgestellt, daß auch hier ein barockes Portal vorhanden gewesen war und später als kleinere einflügelige Türöffnung zugemauert wurde (heutiger Erdgeschoßgrundriß).
