# Die Klosterkirche Marienrode

## Beobachtungen zur Baugeschichte im 15. Jahrhundert

Von Ulrich Knapp

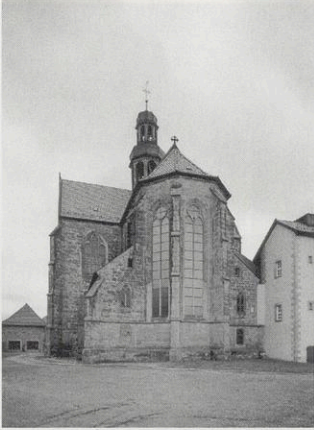
Abb. 1

Abb. 1: Ansicht der Klosterkirche von Südosten. Abb. 2: Ansicht der Klosterkirche von Osten. Deutlich zeichnet sich der aus kleinformatigen Werksteinen errichtete Sockel ab. Abb. 3: Ansicht des Presbyteriums von Süden, Zustand 1998. Über dem nachträglich durchgebrochenen Zugang zu der heute abgerissenen Kapelle sind das abgearbeitete Kaffgesims der Südwand und der Dachansatz der Kapelle zu erkennen. Abb. 4: Blick auf das Langhaus und den südlichen Querhausarm von Südwest. Zustand 1998. Gut sind die Durchbrüche am Kaffgesims des ersten Joches zu sehen, die durch die nachträgliche Anfügung der Kapelle im ersten Joch bedingt sind und die beiden Gesimse an der Westwand des der Südwestkante des südlichen Querhausarmes vorgelagerten Treppenturmes.

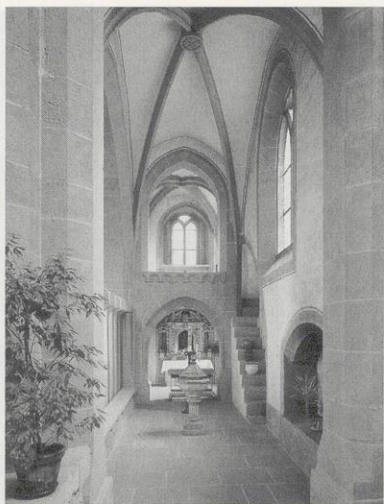
Abb. 9

Abb. 9: Südlicher Nebenchor, Blick nach Osten. Abb. 10: Fenster des Chorpolygon mit erneuertem Maßwerk. Abb. 11: Südfenster des Chorpolygon mit erneuertem Maßwerk. Am Gewände sind die Abarbeitungsspuren des ursprünglichen Maßwerkes zu erkennen. Abb. 12: Obergadenfenster des Presbyteriums mit erneuertem Maßwerk. Am Gewände sind die Abarbeitungsspuren des ursprünglichen Maßwerkes zu erkennen.

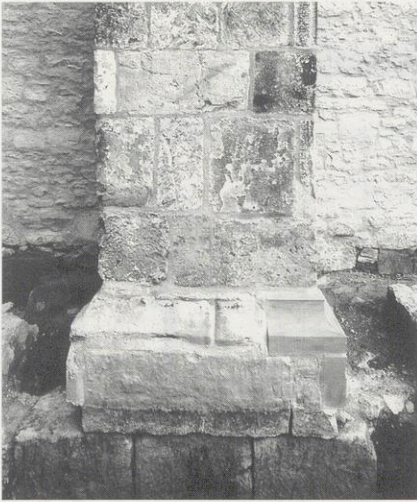
Abb. 17

Abb. 17: Strebepfeiler zwischen dem 2./3. Langhausjoch. An der Kante des Strebepfeilers sind die rauen Oberflächen der nach dem Abbruch der Seitenkapellen zurückgearbeiteten Bindersteine zu beobachten. Abb. 18: Strebepfeiler zwischen dem 1./2. Langhausjoch. An der Ostseite sind die Ansätze für die abgebrochenen Seitenkapellen zu sehen. Abb. 19: Strebepfeiler zwischen dem 1./2. Langhausjoch. An der Westseite des Strebepfeiles ist das Sockelprofil voll ausgebildet. Die Südwestkante des Strebepfeiles weist keine Spuren einer ehemals vorhandenen Verzahnung auf.

zutage. Letztere fluchtete mit den Stirnseiten der Strebepfeiler. Die Ausbrüche bzw. Abarbeitungen an dem östlichen Pfeiler und an der Ostseite des westlichen Pfeilers belegen, daß hier ursprünglich eine geschlossene Südwand mit durchlaufendem Sockelprofil vorhanden war. Beim Abbruch der Seitenkapellen waren die Sockelsteine an den Kanten nachgearbeitet worden, um die Abbruchspuren zu verwischen.<sup>19</sup>
