# Zur Baugeschichte der Eldagser Archidiakonatskirche St. Alexandri

Ein vorläufiger Grabungsbericht

Von Hans Dobbertin

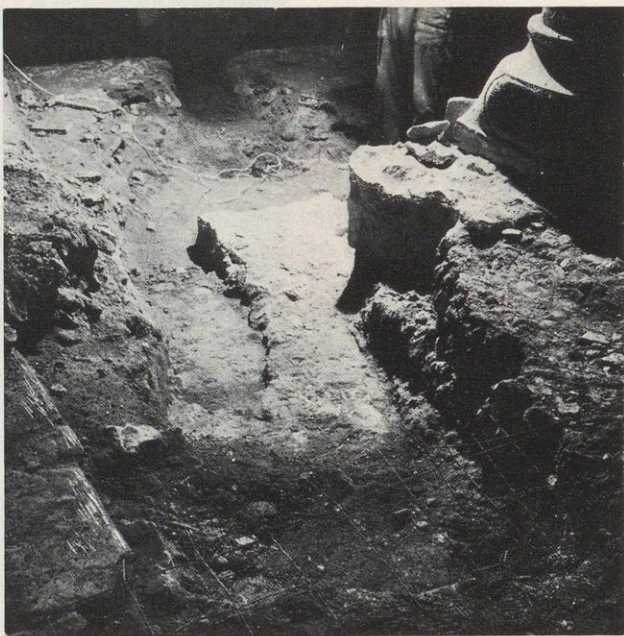
Abb. 5.  
Rundmauerrest (Bildmitte)  
nördlich der Priestergruft  
(links unten).

Leider konnten diese Befunde später nicht mehr durch Grabungen nachgeprüft werden. Nur ein Teil der in Holz eingeschalteten<sup>8</sup> Backstieppe (Abb. 4), die über der romanischen Spannmauer des Kirchturms begann (vgl. Skizze I), wurde freigelegt. Es läßt sich aber wohl sagen, daß die Priestergruft erheblich jünger ist als die merkwürdige Rundmauer, die Dr. Sommer später hier unter dem Nordteil der Orgelempore fand (Abb. 5).

<sup>22</sup> Man beachte dazu die Abb. 5, 7 und 8.

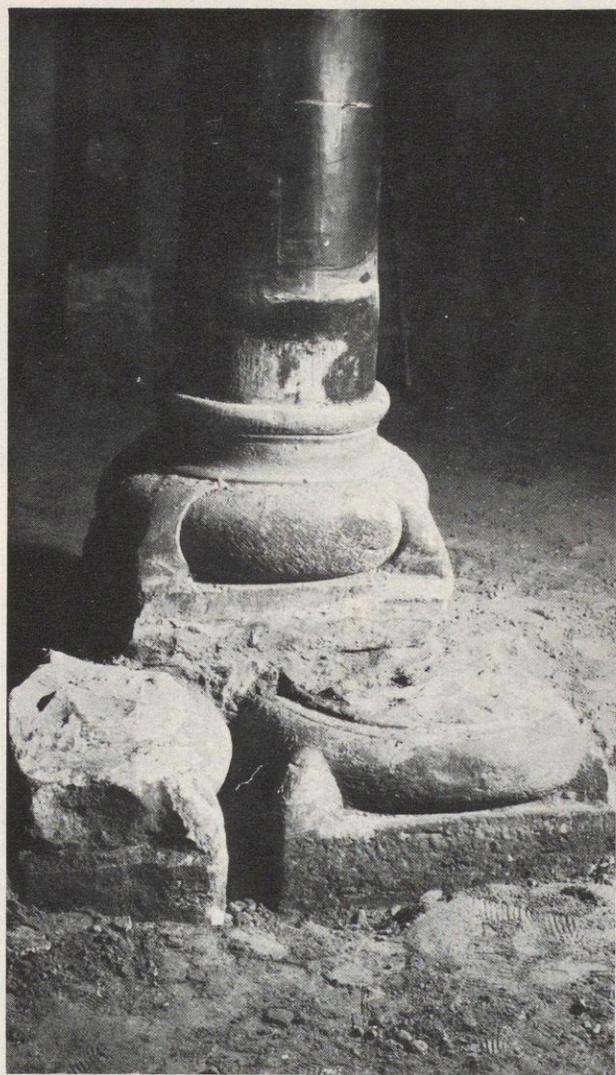
Abb. 6.  
Romanische (und frühgotische?) Rundsäulenfüße.

sondern mit den in der Frühgotik üblichen Eckblättern<sup>11</sup> geziert waren und daß auch der mittlere nördliche Säulenfuß dementsprechend umgearbeitet war. Man beachte dazu auf Abb. 6, die diesen Säulenfuß mit Resten der westlichsten romanischen Originalsäulenfüße zeigt, daß er nach der einen Seite hin Krallen, nach der andern Blätter hat<sup>12</sup>.

<sup>12</sup> Eigenartigerweise ist an diesem Säulenfuß oben ein Stück des Säulenschafts gleichsam in einem Guß erhalten geblieben (Abb. 6).

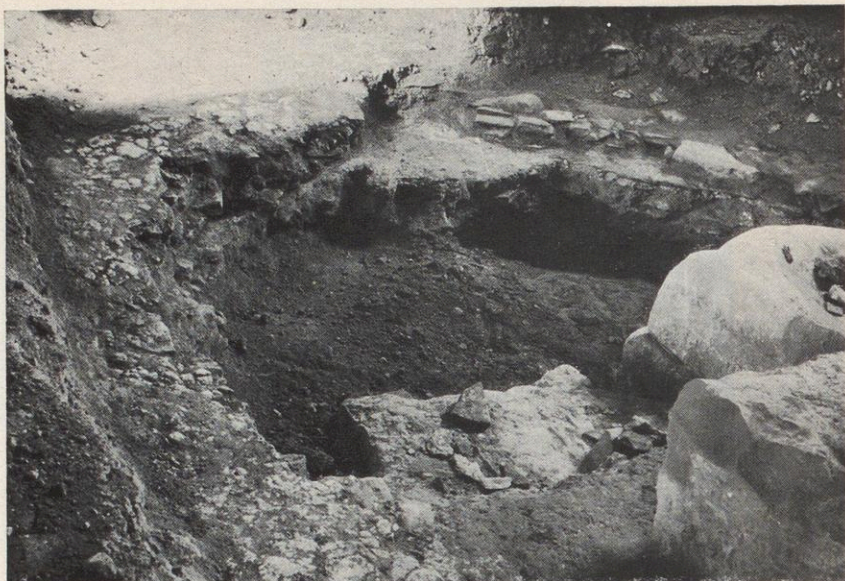
Abb. 7.

Freilegung der Rundmauer unter der Orgelempore. Rechts der noch in situ befindliche romanische Rundsäulenrest (4).

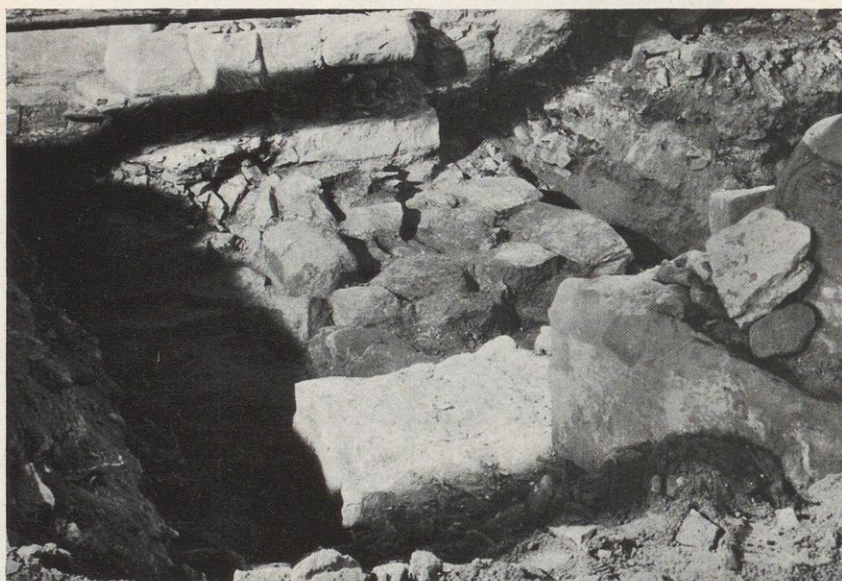
Abb. 8.

Unter der Rundmauer kommt die Nordmauer der Rechteckanlage zum Vorschein(4).

Bei Freilegungen Dr. Sommers am Rest des nordwestlichsten Säulenfußes (4) kam unter dem spätgotischen Fußboden<sup>13</sup> im romanisch-frühgotischen Fußboden neben den Deckplatten des Priestergruftgewölbes eine stark gemörtelte Mauerecke aus vorromanischer Zeit hervor (Abb. 7). Sie setzte auf eine aus grobem Steinmaterial bestehende Trockenmauer mit nur geringen Mörtelspuren auf (Abb. 8). Das war eine Überraschung, die viele Rätsel aufgab.

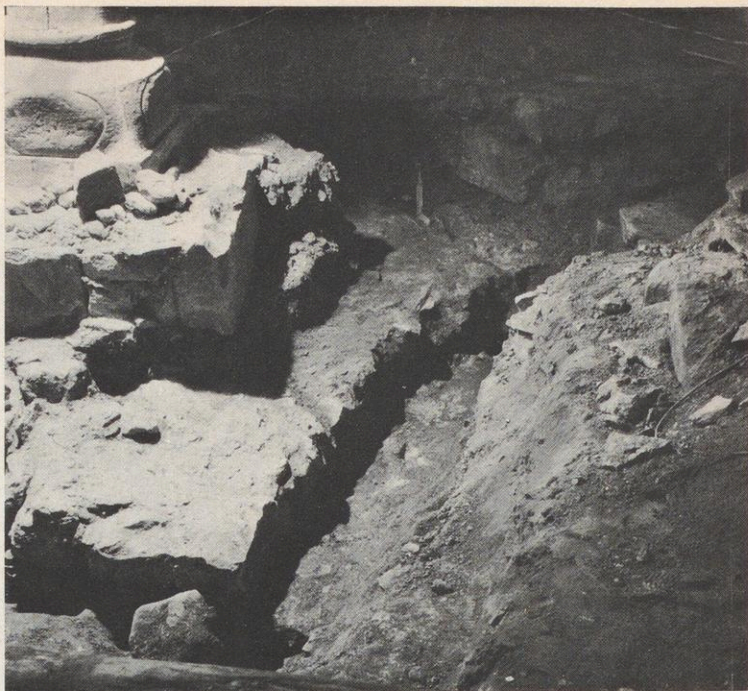
Abb. 9.

Blick auf den  
freigelegten Nordteil  
der Rundmauer unter  
der Orgelempore (4).

Links oben einer  
der heutigen Rund-  
säulenfüße, der aus  
einem Kapitell  
umgearbeitet ist.

Die Mauerecke erwies sich als nördlicher Ansatz einer halbrunden und somit apsisähnlichen Grundmauer (Abb. 9). Unklar blieb aber, ob es sich wirklich um einen Rundapsisrest handelte, da die Außenkante geradlinig zu verlaufen schien. Sie konnte leider nicht mehr in voller Länge freigelegt werden.

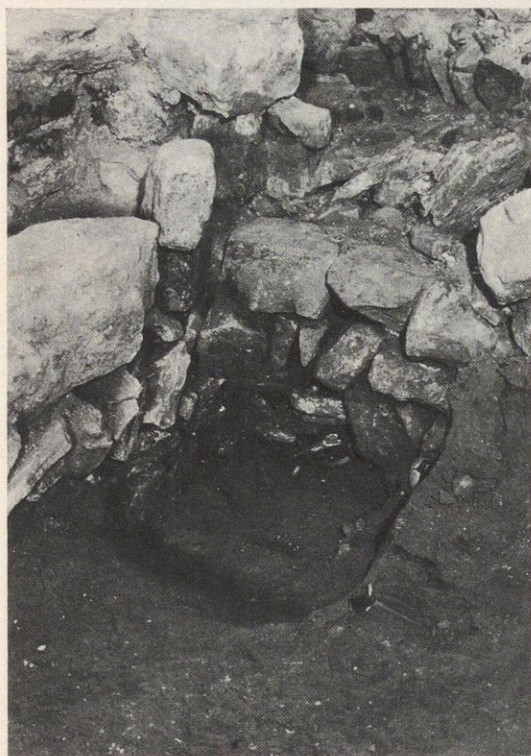
Abb. 10.

Blick in die Nordwestecke der Rechteckanlage (5).

Durch die Grabungen Dr. Sommers kamen — abgesehen von alten Grabplatten, auf die wir unten noch näher eingehen werden — die Reste einer sehr alten nordwestlichen Mauerecke (5) aus vorromanischer Zeit zum Vorschein (Abb. 10). Ebenso waren die beiden Schwellensteine eines 80 Zentimeter breiten Nordportals dieser zweifellos kirchlichen Rechteckanlage deutlich erkennbar (Abb. 11). Auf diese Mauerecke (5) setzten die Nordwand und die Westwand des Kirchturms auf. Festgestellt wurde von mir auch das südliche Gegenstück dieser alten Grundmauer, und zwar — mit dem zugehörigen Gipsfußboden — unter der Schwelle des frühgotischen Wendelsteins und vor allem auch — in Form einer Fundamentgrube (Abb. 12 und 13) — zwischen der Priestergruft (3) und dem westlichen Ansatz der Spannmauer<sup>18</sup> des südlichen Seitenschiffs (6). Dr. Walter Nowothnig fand unter dieser Spannmauer — also südlich neben der alten Fundamentgrube, nicht unter ihr — ein Baumsarggrab und (ebenso wie ich) alte, jedoch nicht sicher datierbare Keramik, die auch anderswo auftrat.

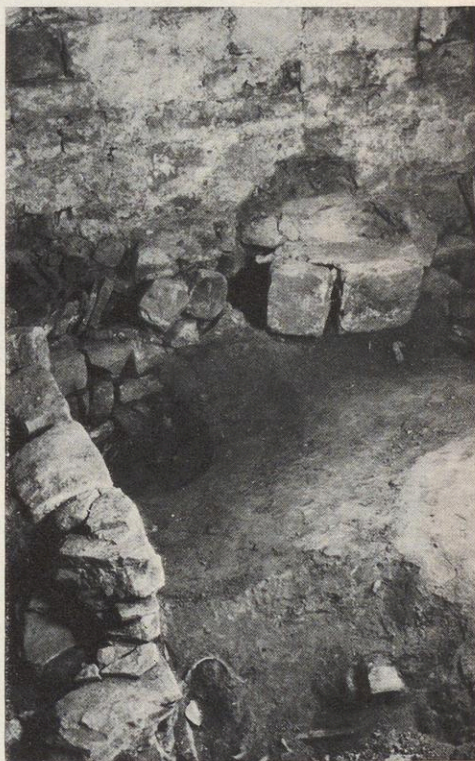
Abb. 11.

Blick auf die Portalschwelle der  
Rechteckanlage (5).

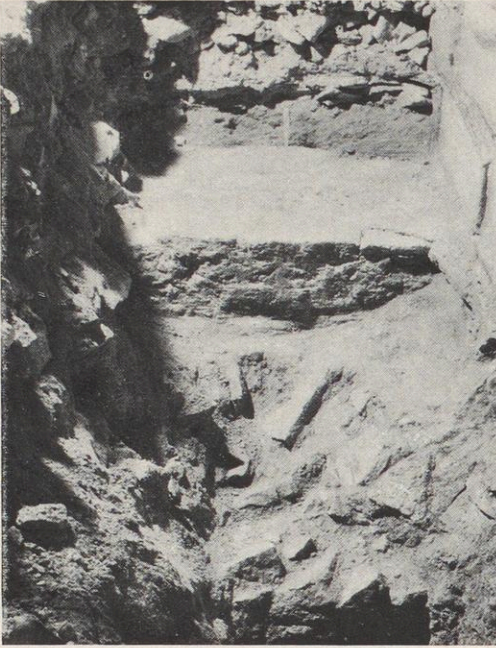
Abb. 12.  
Blick auf die südliche romanische Spannmauer. Im Vordergrund nördlich davor regelmäßige schräge Steinplatten (Opus Spicatum) in der südlichen Fundamentgrube der Rechteckanlage (6).

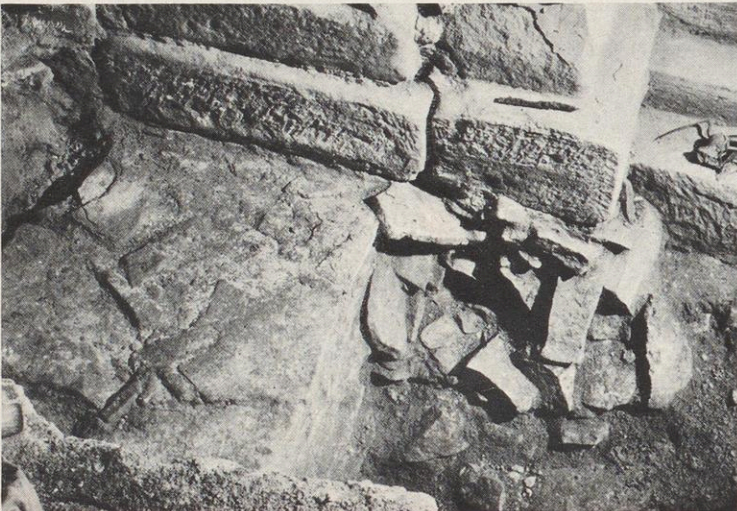
Abb. 13.  
Ansatz derselben Spannmauer am inneren romanischen bzw. frühgotischen Turmsockel (6).

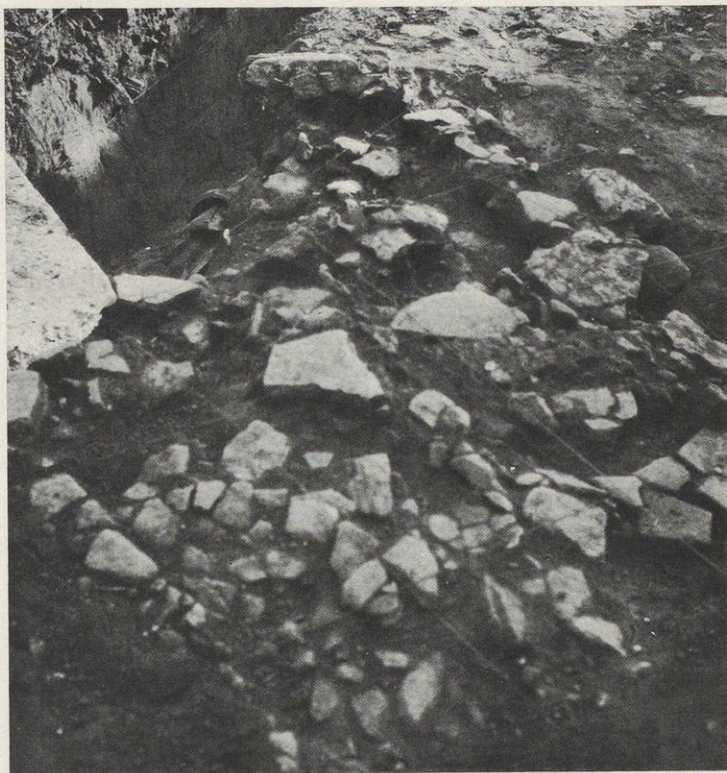
Abb. 15

Zertrümmerte und zerdrückte Steinplatten des Nordteils vom mächtigen nordwestlichen Innenpfeiler der Fünfeckanlage (vgl. Skizze II).

Besonders eindrucksvoll sind die drei zusammenlaufenden Grundmauergruben (9) an der Nordwestecke des Kirchturms (Abb. 14, 15 und 16). Sie haben mit Bestimmtheit zum Sohlenfundament eines mächtigen statischen Baukörpers eines fünfeckigen Sakralbaus gehört, da ich im Norden an den Rändern der Fundamentgruben, vielleicht auch im Westen, Grablegungen gefunden habe (Skizze II).

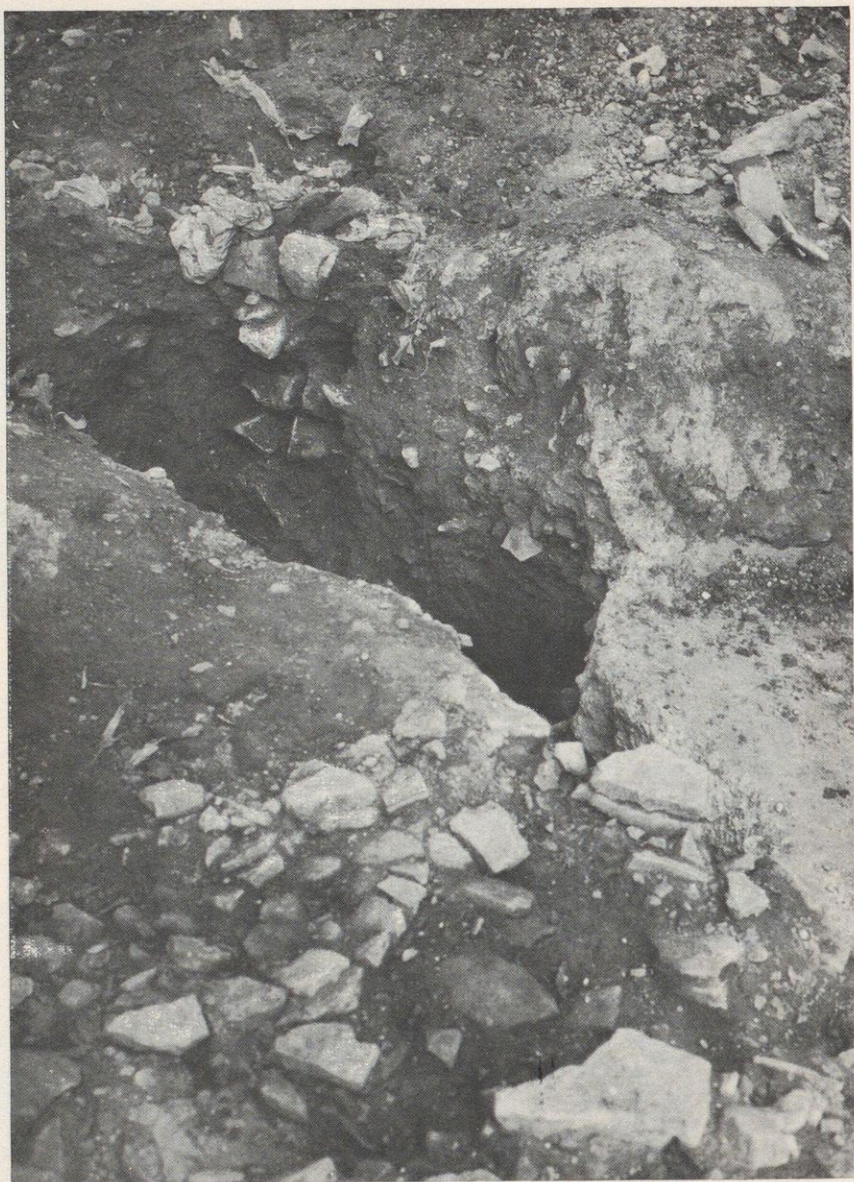
Abb. 16.

Zerdrückte Grundmauerreste des mächtigen Nordwestpfeilers (im Vordergrund) und eines kleinen Zwischenpfeilers der Fünfeckanlage (oben links). Rechts ein Teil des modernen Zementankers (vgl. Skizze II).

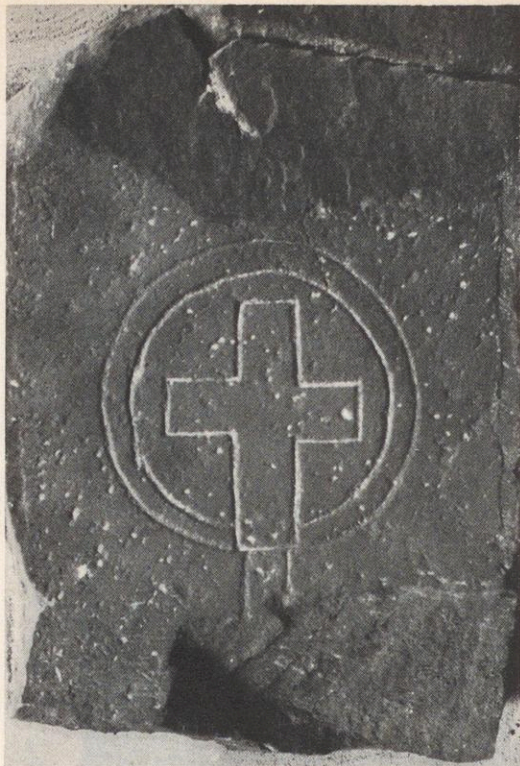
Abb. 17.  
Grabplatte mit eingeritztem Radkreuz,  
gefunden an der Nordmauer der Rechteckanlage.

des romanischen Kirchturms zu stammen. Die nördlichste Platte mit dem eingeritzten Kreuz (Abb. 17) ist wohl älter als die anderen.

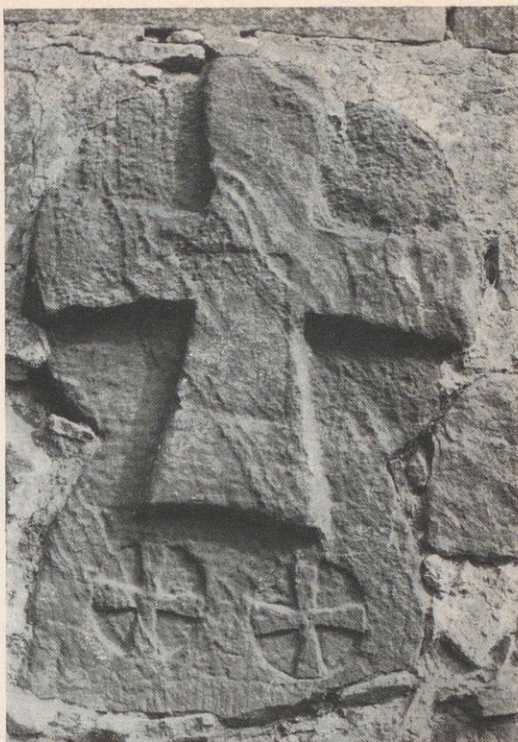
Abb. 18.  
Steinernes Grabkreuz, eingemauert in der barocken  
Westwand des südlichen Seitenschiffs (außen).

anlage gelegenes Kopfnischengrab südlich vom Kirchturm auf, das von einem jüngeren, nordsüdlich gerichteten Grab überschritten war und zu dem vielleicht der schöne Kreuzstein (15) gehörte, den man in der Barockzeit an der Außenwand des südlichen Seitenschiffs eingemauert hat (Abb. 18).

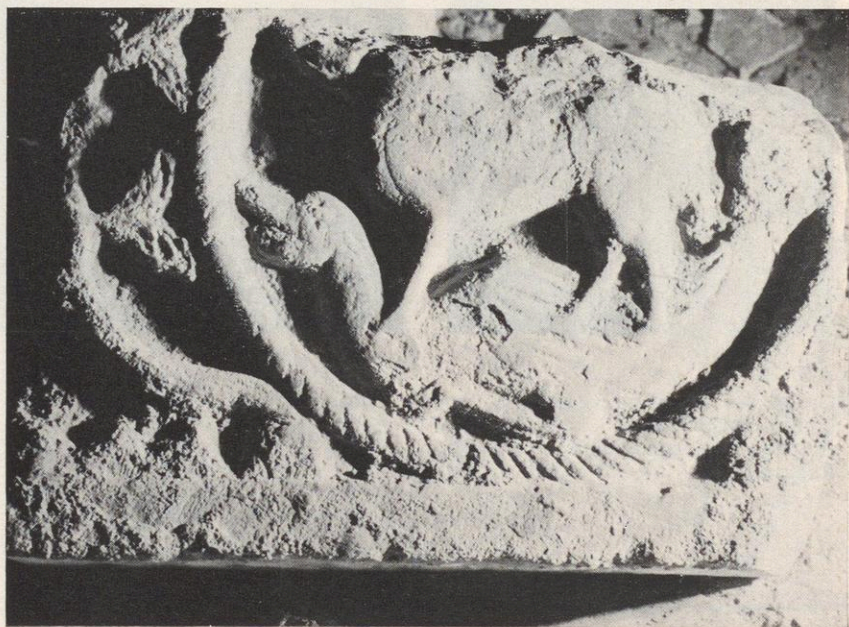
Abb. 19.  
Lammgottesdarstellung (nach der Apokalypse des Johannes),  
als Kämpferstein der Vierung wiederverwendet.

Zu den bedeutsamen Funden gehört auch eine verzierte Steinplatte (Abb. 19), die ich im Schutt des gotischen Gewölbes beim nordwestlichen Vierungskreuzpfeiler unter den Grabplatten bergen konnte. Sie war in der Romanik oder allenfalls in der Frühgotik zu einem Kämpferstein der Vierung umgearbeitet und als solcher verwendet worden. Dabei hatte man die Bildseite nach oben gekehrt und mit Mörtel vollgeschmiert.

Zu sehen sind auf ihm ein vogelartiger Drache, über dem ein Lamm steht (Abb. 19). Beide Tiere befinden sich in einem strickartig eingerahmten Kreis oder Oval. Links ist über einem gezackten Untergrund ein gewächsartiges Ornament erkennbar. Bei der Restaurierung kamen rote und blaue Farbspuren zutage.

Das Fundstück erinnert an die Lammgottesdarstellung auf dem Portal der Bonifatiuskapelle in Ronnenberg<sup>29</sup>. Mit großer Wahrscheinlichkeit stammt es aus der Fünfeckanlage, wo es über der „Priestergruft“ (3) im Giebelfeld einer Großkonche seinen Platz gehabt haben mag. Die Lammgottesdarstellung ist ein prachtvolles Gegenstück zum schönen spätgotischen Flügelaltar der Kirche, der die Eldagser Brandkatastrophe des Jahres 1626 unversehrt überstanden hat und vor einigen Jahren sorgfältig restauriert ist.

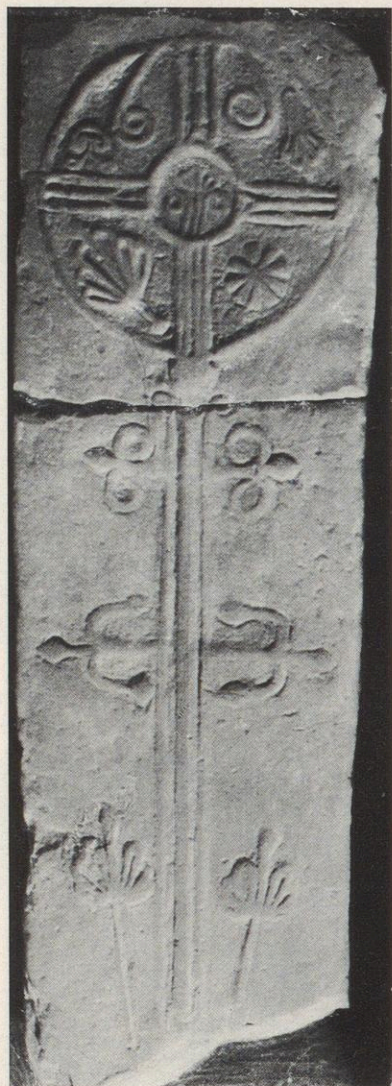
Abb. 20.  
Grabplatte (über dem Grab  
einer alten Frau) mit  
erhaben herausgemeißeltem  
Radkreuz.
